REF. EXPTE. -EX-2018-00260421-GDEMZA-SAYOT  
"PROYECTO DE MEJORA DEL CORREDOR DE LA  
RUTA PROVINCIAL N°82"

PARALIZACIÓN OBRA DESAGUE ALUVIONAL  
SOBRE CALLE MALVINAS, CHACRAS DE CORIA:

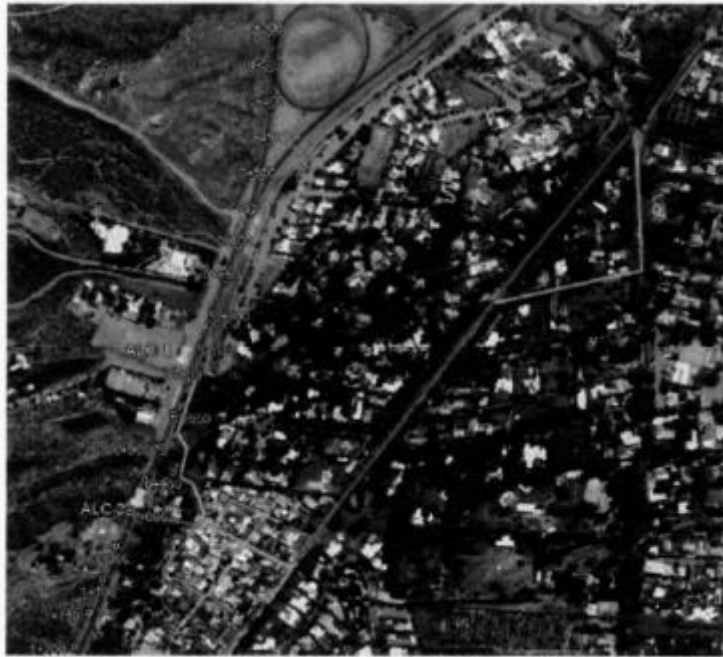
Figura 34 Esquema completo de desagüe desde las alcantarillas 1 y 2 hasta la Bajada de la Cuesta

- Que según el Proyecto Ejecutivo de la Dirección Provincial de Vialidad y la Manifestación de Impacto Ambiental, firmado por la Arq Verónica Escudero en su apartado "SISTEMA DE DESAGÜES PLUVIOALUVIONAL" entre páginas 136-139, después del párrafo referido a las opciones de conducción de las aguas a través del "Asentamiento Poblacional Valle Encantado" y el Cruce de Vías de FFCC y Calle Benito de San Martín, expresa textualmente que **"... luego, en lugar de continuar por Darragueira hacia el norte, se definió, (en conjunto con técnicos del Municipio), cruzar Darragueira y ejecutar un Canal en Calle Orsini hasta el Rio Seco Liniers. El mismo se ha proyectado de 1.00 m de altura por 2,70 m de ancho. En la figura siguiente se muestra el desagüe actual hasta la bajada de la Cuesta.**

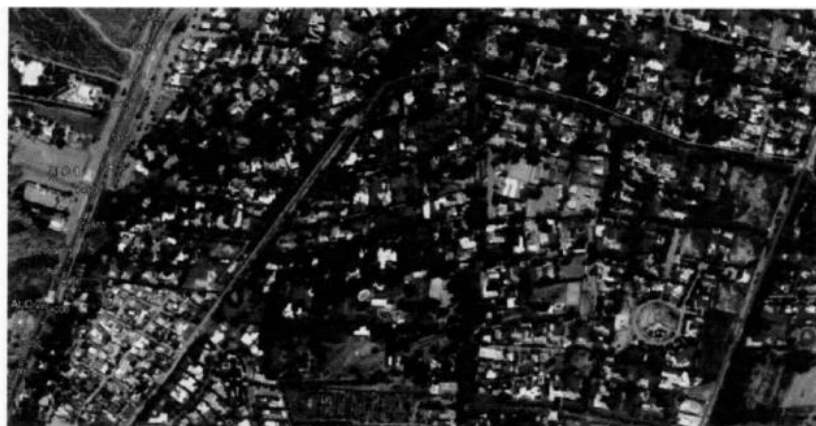
Figura 35 Esquema completo de desagüe propuesto desde las alcantarillas 1 y 2 hasta Río Seco Liniers

“El desagüe Propuesto trata de ordenar y mantener el sistema actual, solo se aparta de él en la salida por Calle Orsini, que permite un desarrollo más corto y seguro, ya que, si se plantea continuar por Calle Darragueira, la única posibilidad es una Calle Canal “con un tirante muy importante”. En cambio, Orsini tiene ancho suficiente para construir un canal”.

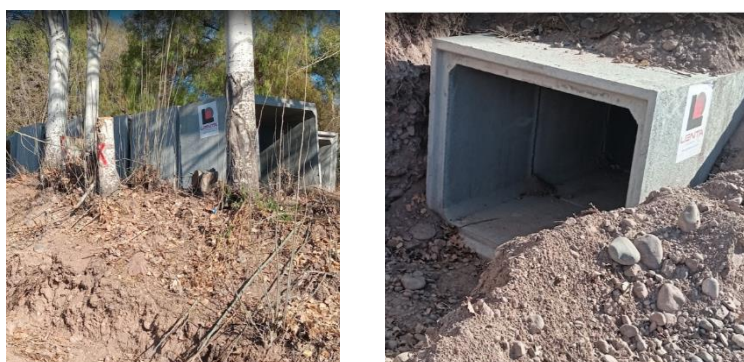
*Figura N°1 – Conductos de grandes dimensiones sobre Darragueira*

Contrariamente a lo proyectado y reglamentado, la Obra actual de Desagüe Pluvioaluvional se está ejecutando con un conducto de grandes dimensiones (1,50m x 2,00m) por el costado oeste de Calle Darragueira para descargar directamente “A CIELO ABIERTO” en intersección con Calle Malvinas con destino final en el Canal Río Seco Viamonte, situación que genera una profunda preocupación de los vecinos que prevén el agravamiento de la actual situación que presenta dicha Calle y que se resumen a continuación:

A la vista de la ejecución de la obra en cuestión por parte de los vecinos que han observado la dimensión de los conductos (ver figuras 1 y 2) que se están instalando, hacen pensar que la situación de Calle Malvinas se agravará notablemente en perjuicio de los que allí habitan.

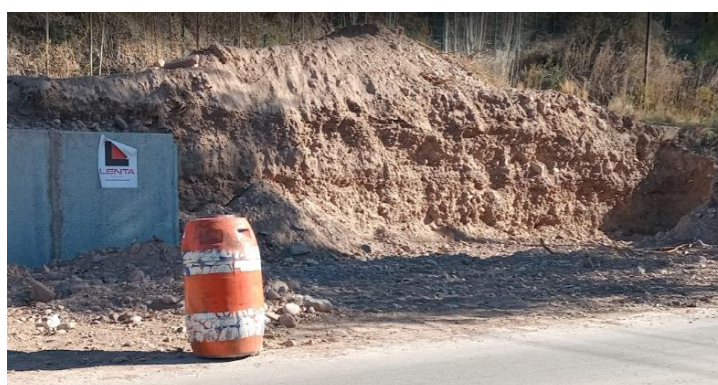
*Figura N°2 – Ubicación donde desaguaría el agua. Intersección Calle Darragueira y Malvinas*
